报告编号: HY22(鉴)KPG0002
报告页数: 共 10 页

工程名称: 景宁龙凤酒店过道连廊

项目类型: 结构拆改影响评估

结构拆改影响评估报告

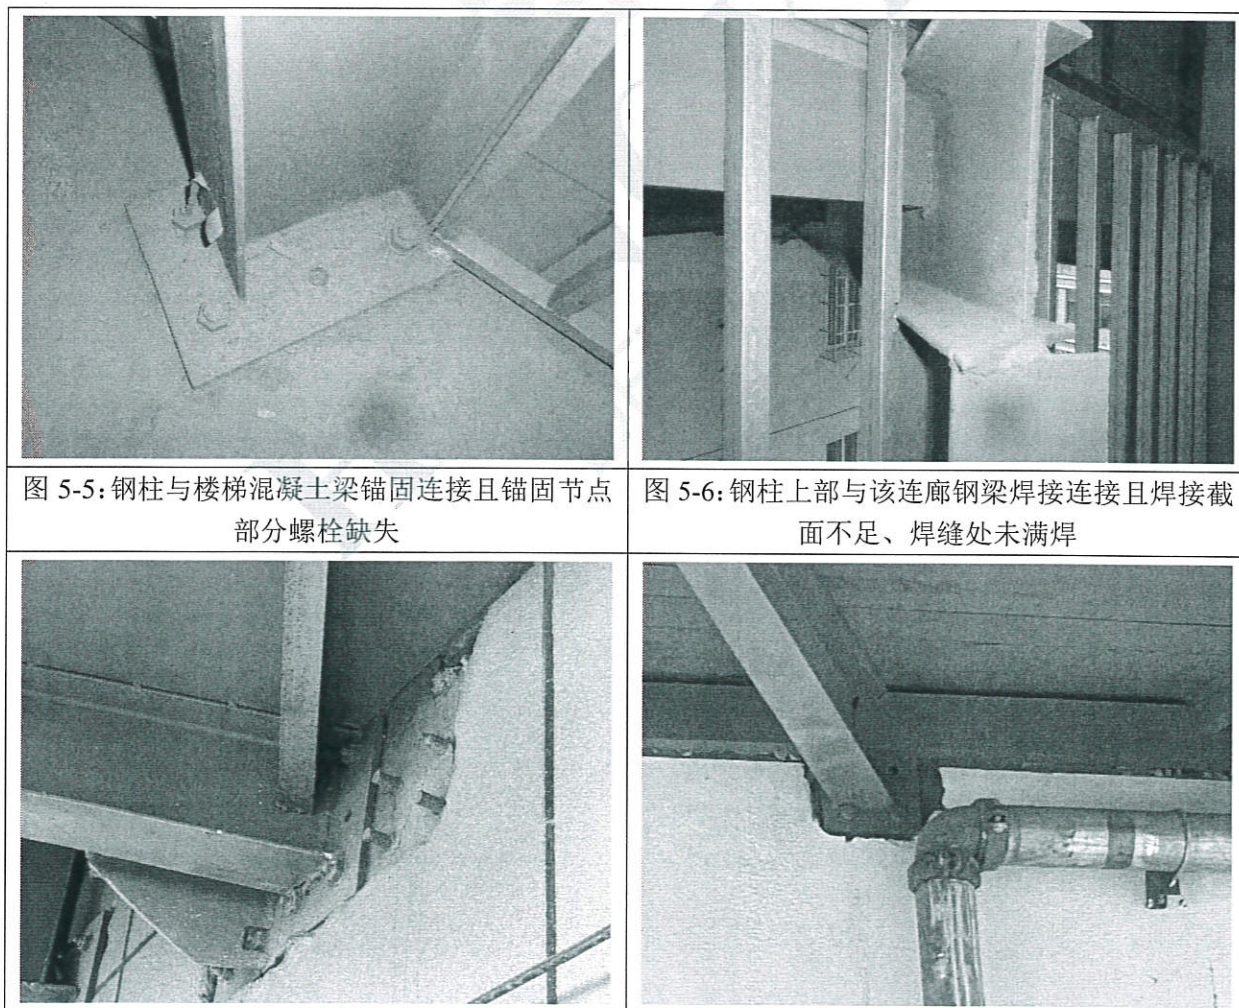
经现场勘查,违建区域主要存在以下缺陷损伤情况:(1)该连廊钢梁与房屋混凝土结构连接节点(3-3)与设计不符,现场采用钢柱与楼梯混凝土梁锚固连接且锚固节点部分螺栓缺失,钢柱上部与该连廊钢梁焊接连接且焊接截面不足、焊缝处未满焊,见图 5-5~5-6;(2)该连廊主钢梁与房屋混凝土结构锚固节点(2-2)构造及螺栓数量与设计不符,部分锚固部位墙面粉刷未凿除,锚固节点不牢固,见图 5-7~5-10;(3)该连廊主钢梁与次钢梁节点连接方式与设计不符,现场采用点焊连接,焊接节点焊缝未满焊、部分表面存在焊瘤情况,见图 5-11~5-12;(4)该连廊五至七层内部设置木柱,木柱直接搁置于钢梁上部,与设计不符且木柱与钢梁未设置有效连接,见图 5-13~5-18。详细情况如下所示:

图 5-7: 锚固节点螺栓数量与设计不符, 部分锚固部位墙面粉刷未凿除, 锚固节点不牢固

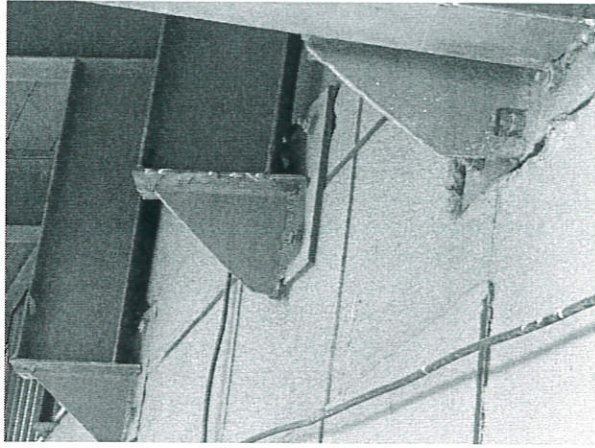
图 5-8: 锚固节点螺栓数量与设计不符, 部分锚固部位墙面粉刷未凿除, 锚固节点不牢固

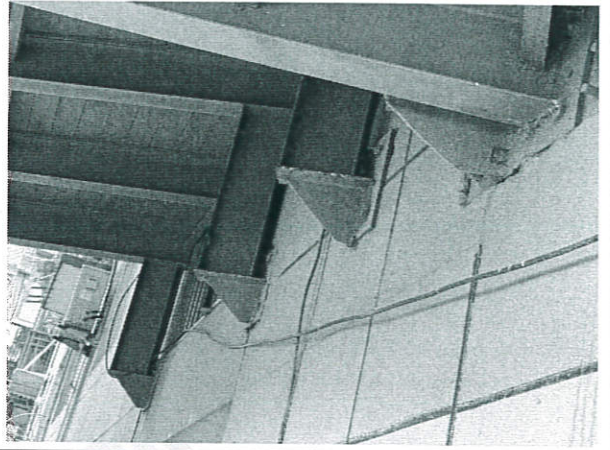
图 5-9: 锚固节点构造与设计不符

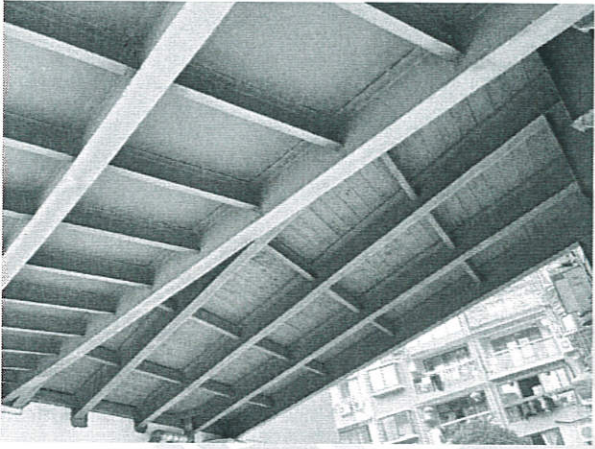
图 5-10: 锚固节点构造与设计不符

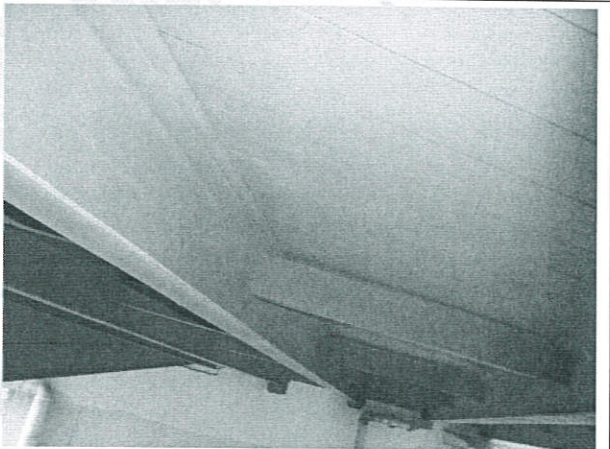
图 5-11: 主钢梁与次钢梁节点连接方式与设计不符, 采用点焊连接, 焊接节点焊缝未满焊、部分存在焊渣情况

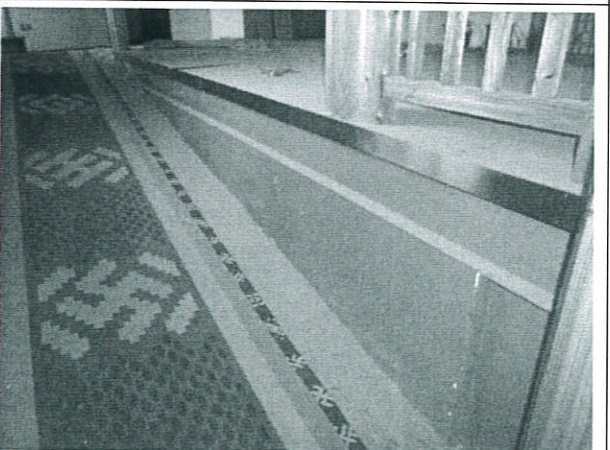
图 5-13: 违建区域五层内部设置木柱, 木柱直接搁置于钢梁上部, 与设计不符且木柱与钢梁未设置有效连接

图 5-14: 违建区域五层内部设置木柱, 木柱直接搁置于钢梁上部, 与设计不符且木柱与钢梁未设置有效连接

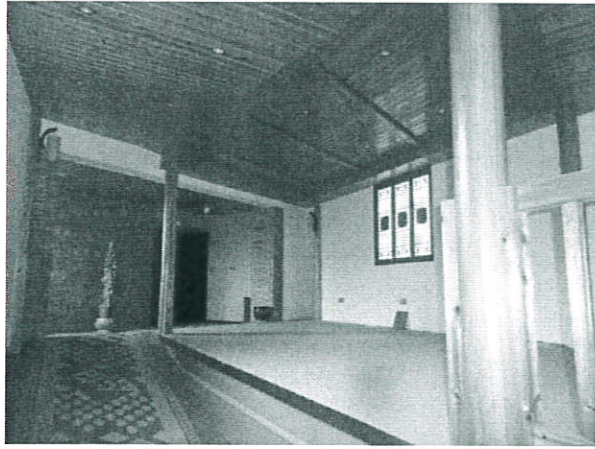
图 5-15: 违建区域六层内部设置木柱, 木柱直接搁置于钢梁上部, 与设计不符且木柱与钢梁未设置有效连接

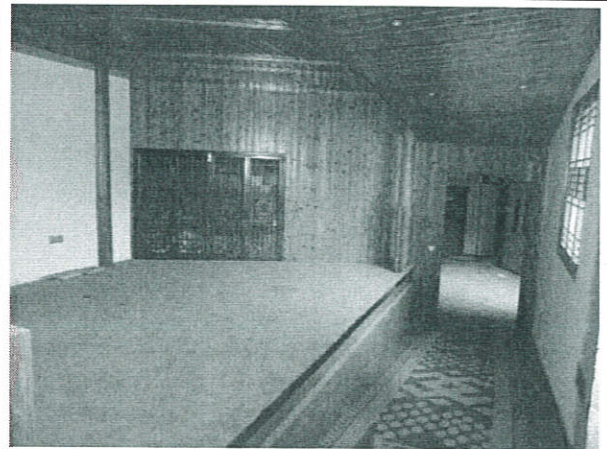
图 5-16: 违建区域六层内部设置木柱, 木柱直接搁置于钢梁上部, 与设计不符且木柱与钢梁未设置有效连接

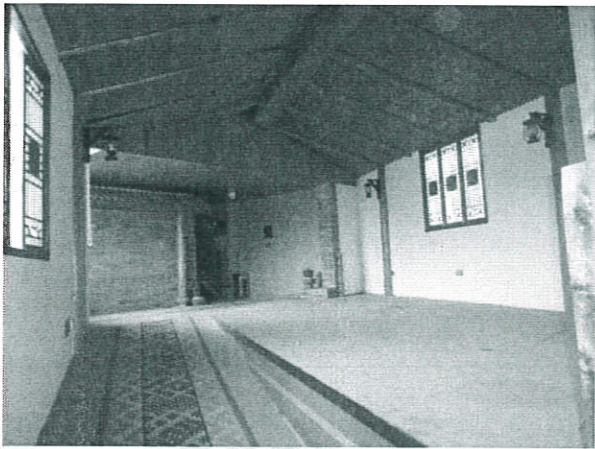
图 5-17: 违建区域七层内部设置木柱, 木柱直接搁置于钢梁上部, 与设计不符且木柱与钢梁未设置有效连接

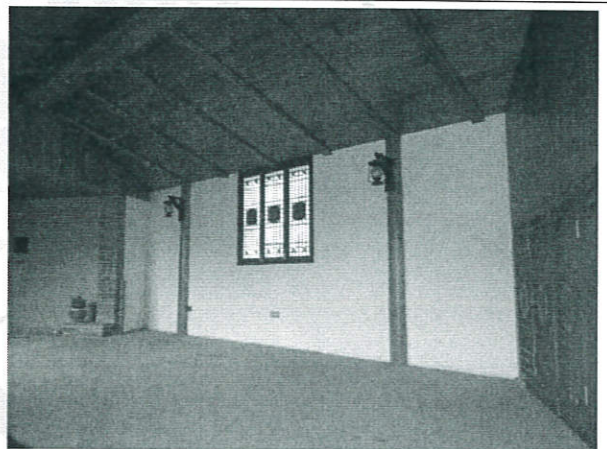
图 5-18: 违建区域七层内部设置木柱, 木柱直接搁置于钢梁上部, 与设计不符且木柱与钢梁未设置有效连接
