# 大理铭羽司法鉴定所对封真泉、王利骏所有的位于大理州祥云县祥城镇城南社区通达小区房地产司法鉴定意见书

大理铭羽司法鉴定所[2018]鉴字第 057 号

委托鉴定事项：对封真泉、王利骏所有的位于大理州祥云县祥城镇城南社区通达小区房地产市场价值评估。

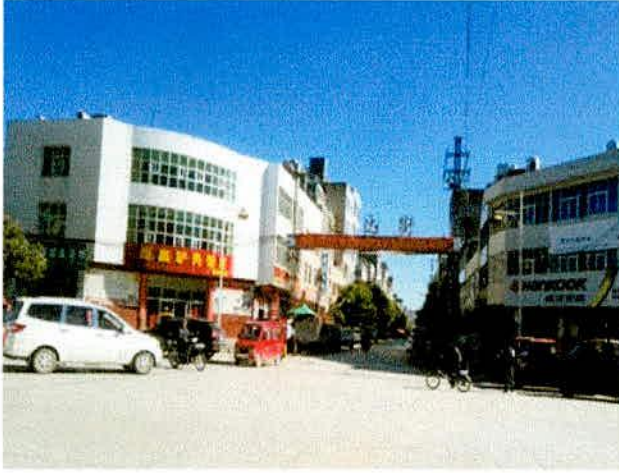
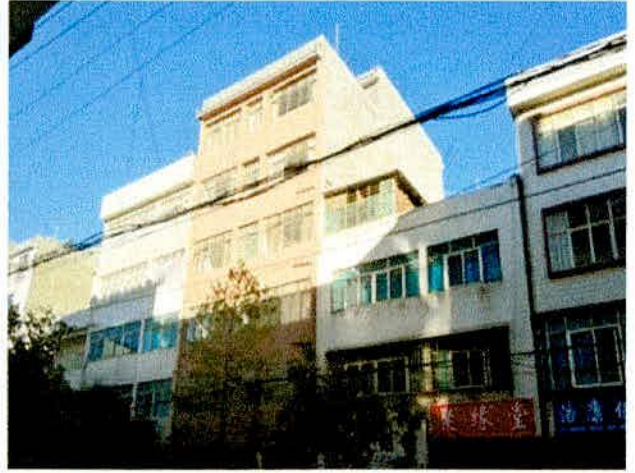
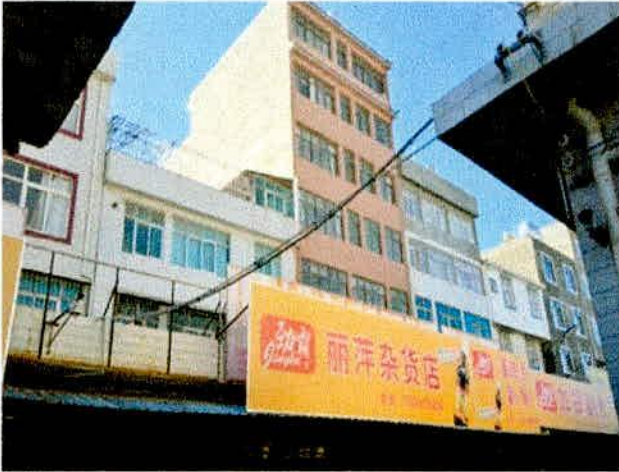
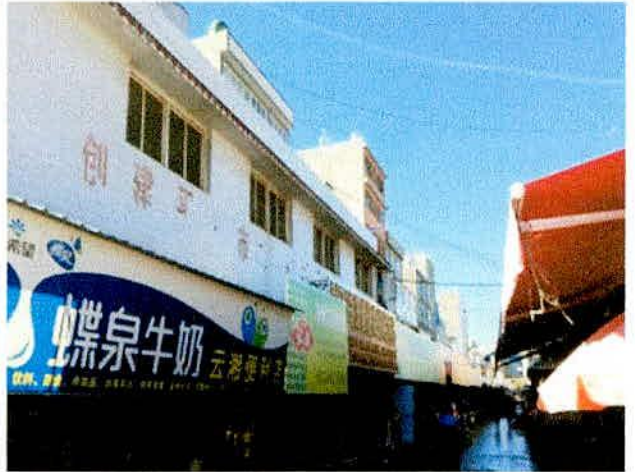
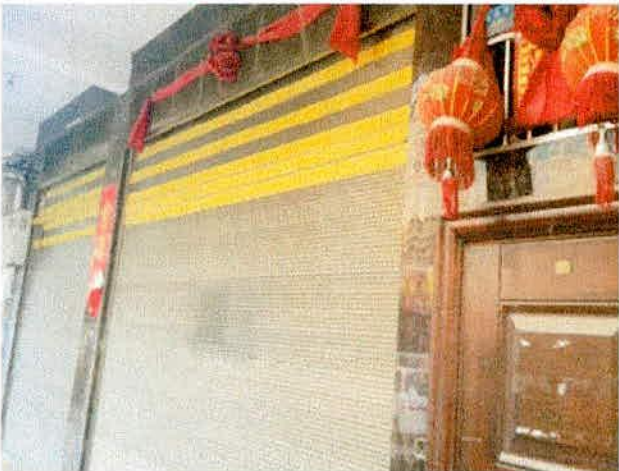
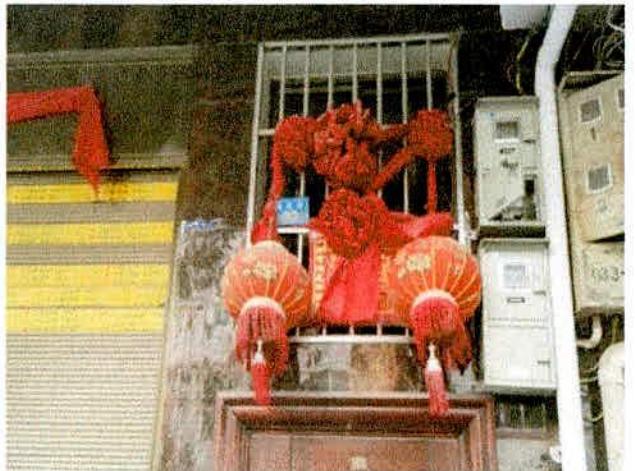
鉴定对象照片  
(外观)

建筑物现状：整幢建筑物外墙为外墙漆；房屋内、外部状况完好，基础设施项目完备，满足使用要求。

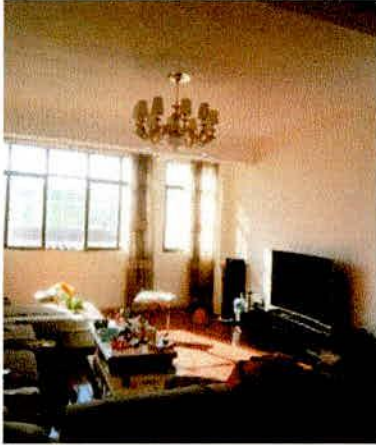
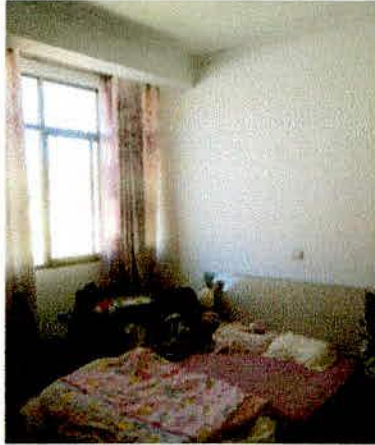
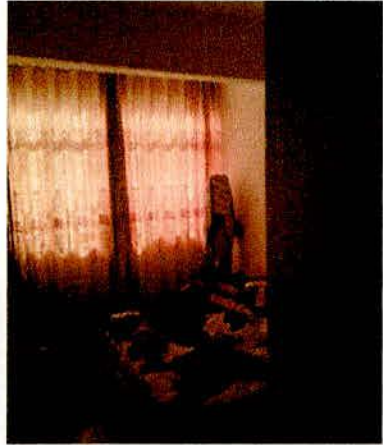
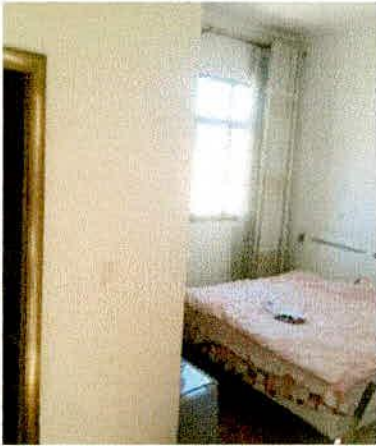
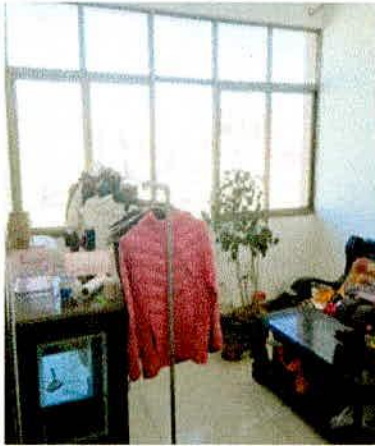
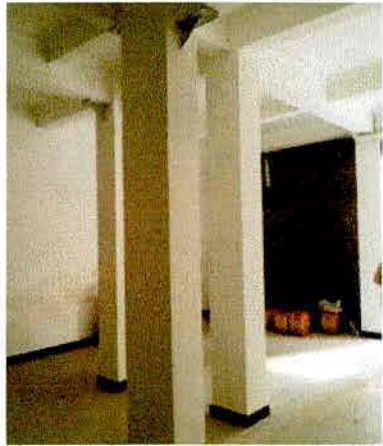
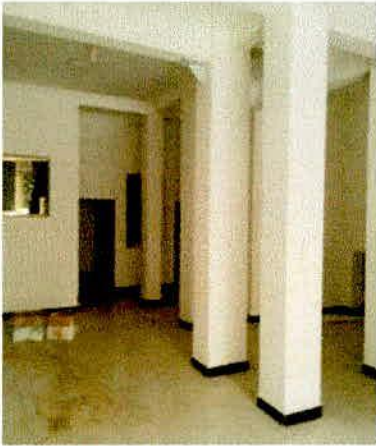
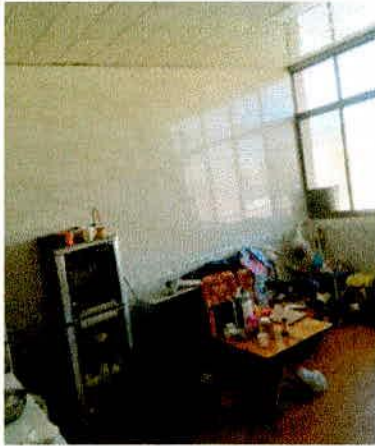
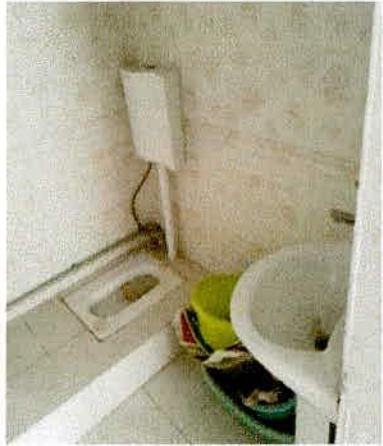
(内部)

地面：室内地面为地板砖，部分房间为木地板，厨房、卫生间为防滑地砖。

墙面、顶棚：室内墙面顶棚为乳胶漆；厨房、卫生间墙面为墙砖，顶棚为扣板吊顶。

其它室内装修：一层商铺门为卷帘门，入户门为复合防盗门，室内门

为实木门，窗为铝合金窗，室内楼梯踏步及休息平台为地板砖，不锈钢扶手，墙面为瓷砖墙裙。

有线电视、电话、太阳能等设施齐备，房屋室内布局合理，装修质量一般。水电全通、市政配套设施完善。

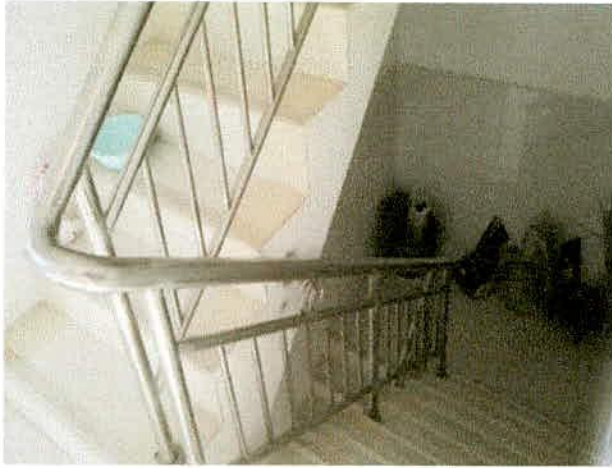
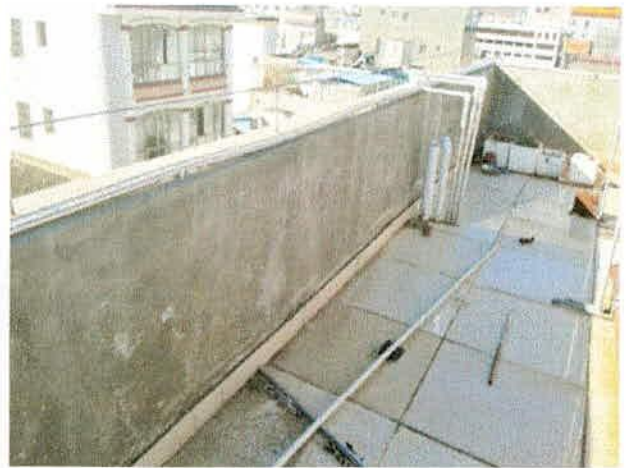
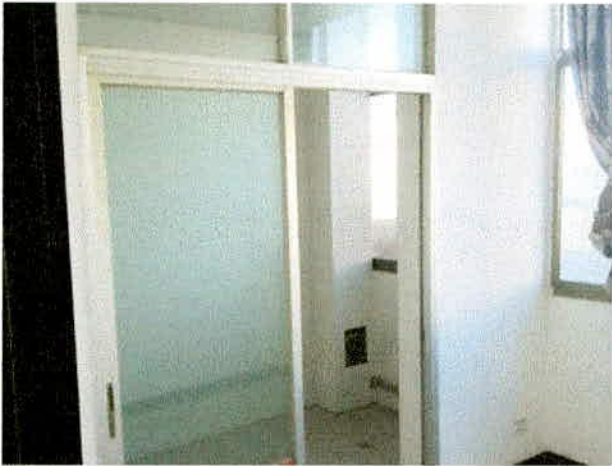
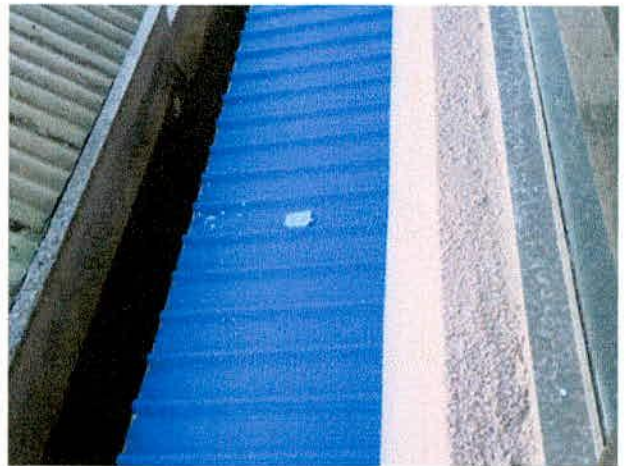
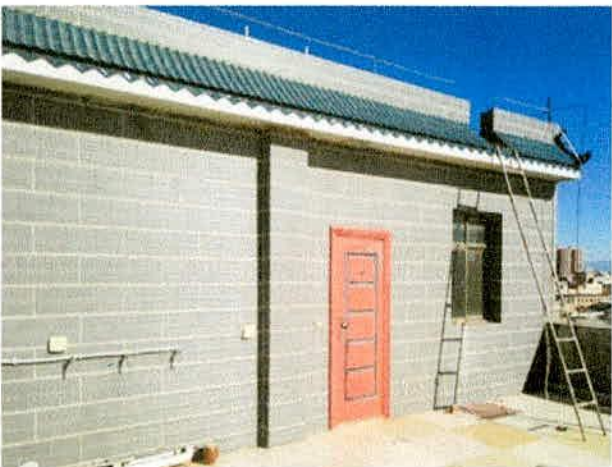
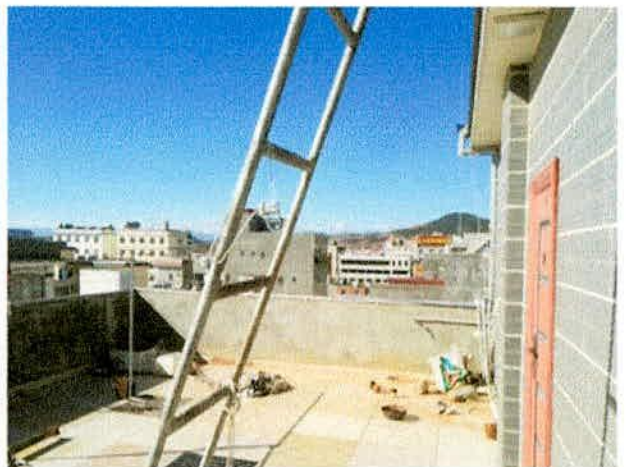
(加盖部分)

人：封真泉（附记内容为：该房屋属封真泉，王利骏，共同共有）；共有情况：共同共有；房屋坐落：大理州祥云县祥城镇城南社区通达小区；登记时间：2015年6月30日；房屋性质为私有；规划用途：商住；证载房屋总层数：6层（房屋现状为总层数局部7层，根据委托方要求按房屋现状进行鉴定，于2018年12月20日我所鉴定技术人员对第7层加盖部分进行数据采集，得出第7层加盖部分建筑面积为98.10平方米），鉴定对象位于1-7层；证载建筑面积：914.40平方米，总建筑面积：1012.5平方米，建筑结构为砖混结构，实际用途为商住综合用房。
