# 大理铭羽司法鉴定所对王宇平所有位于洱源县茈碧湖镇新农贸市场(九台路东侧)房地产司法鉴定意见书

大理铭羽司法鉴定所[2018]鉴字第 042 号

委托鉴定事项：对王宇平所有位于洱源县茈碧湖镇新农贸市场(九台路东侧)房地产市场价格评估。

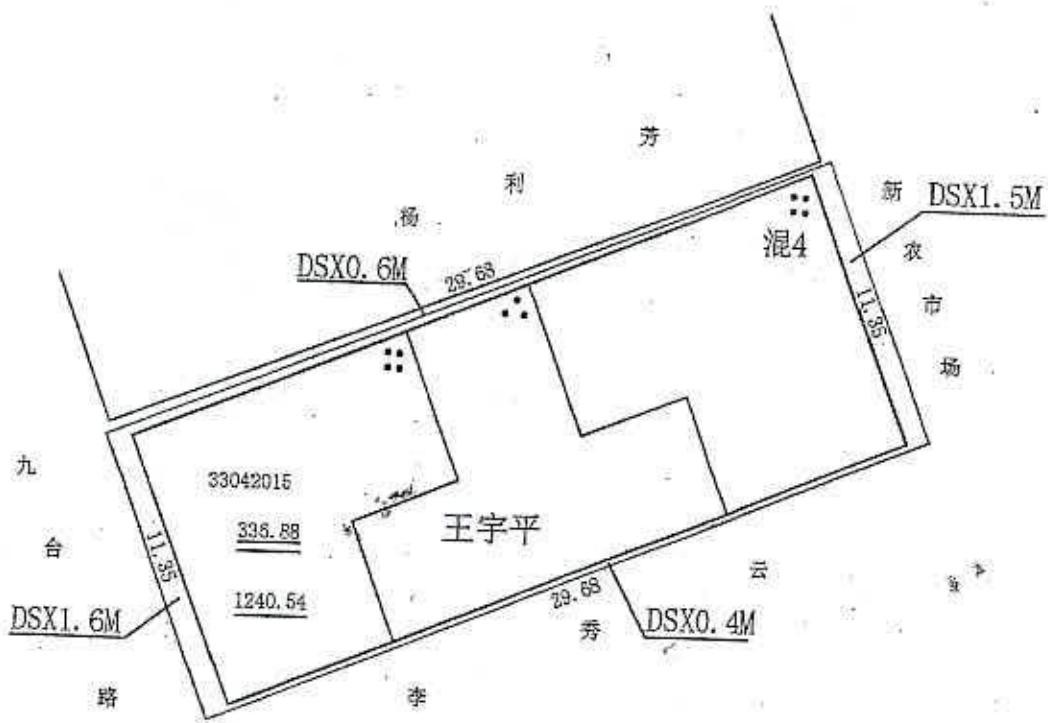
# 房产平面图

产别	实测 建筑面积	原证书面积	使用土地面积			比 例
			合计	房屋占地	空地	
私产	1240.54	1259.38	336.88	336.88	39.67	1:300

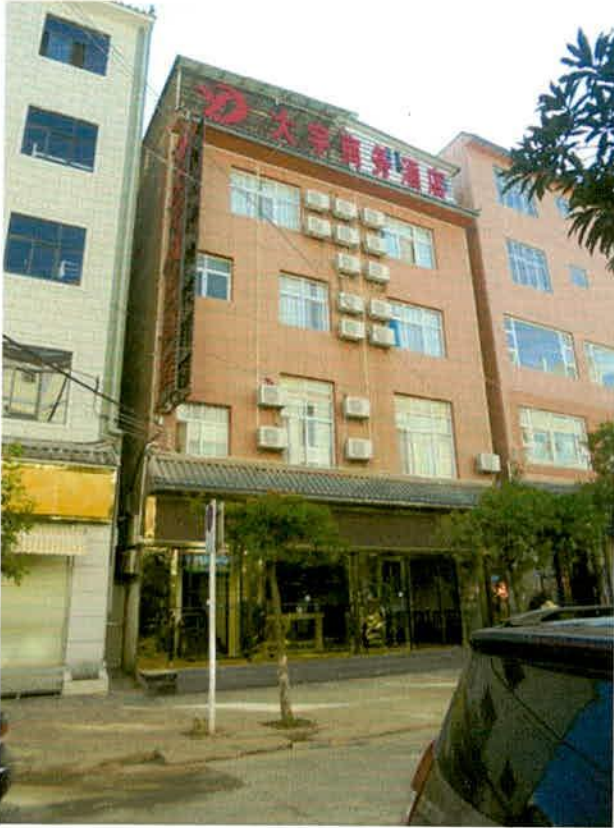
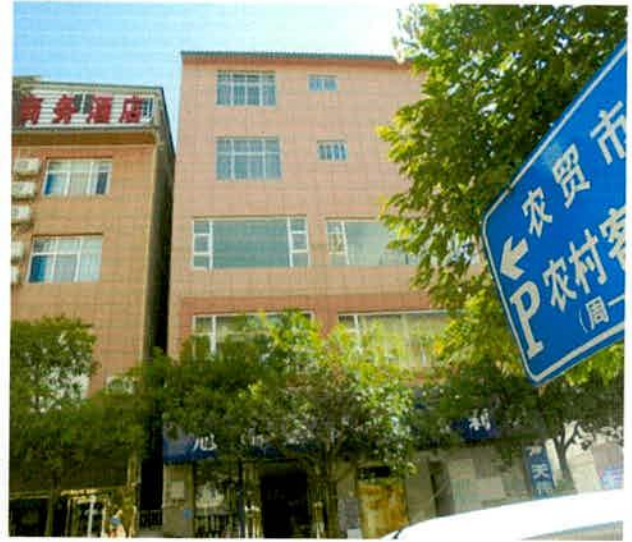
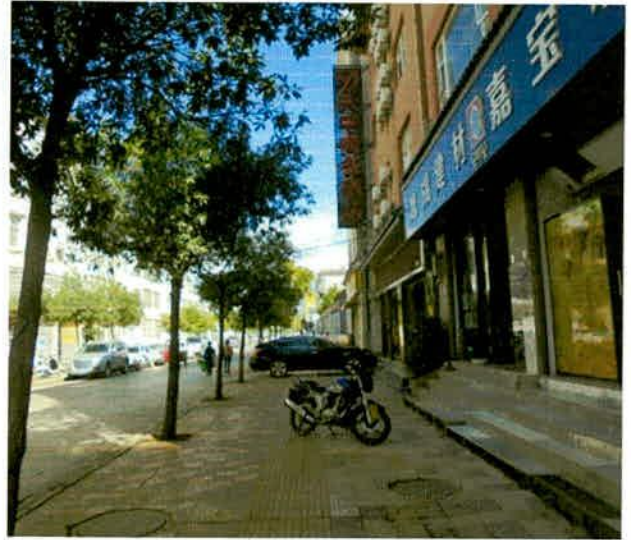
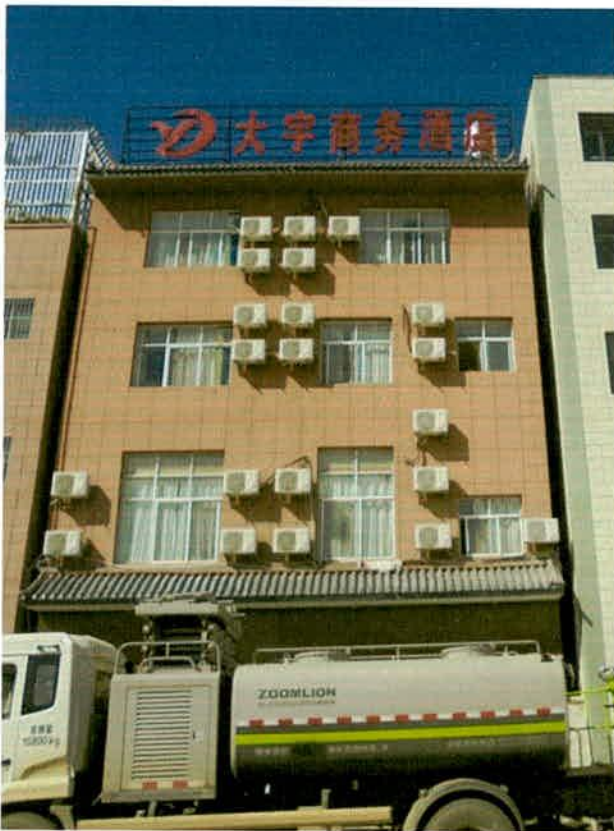
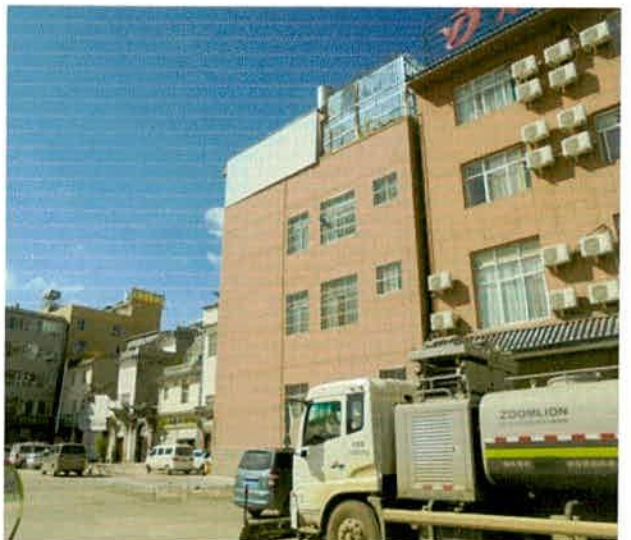
# 鉴定对象外观照片

建筑物现状：整幢建筑物外墙为仿石漆，房屋内、外部状况基本完好，基础设施项目完备，基本满足使用要求。

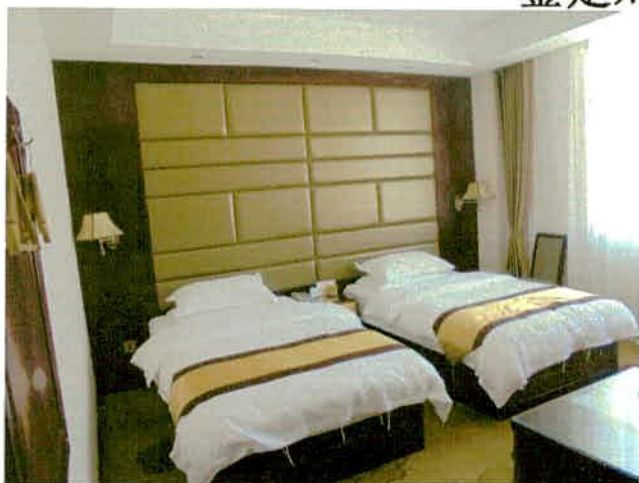
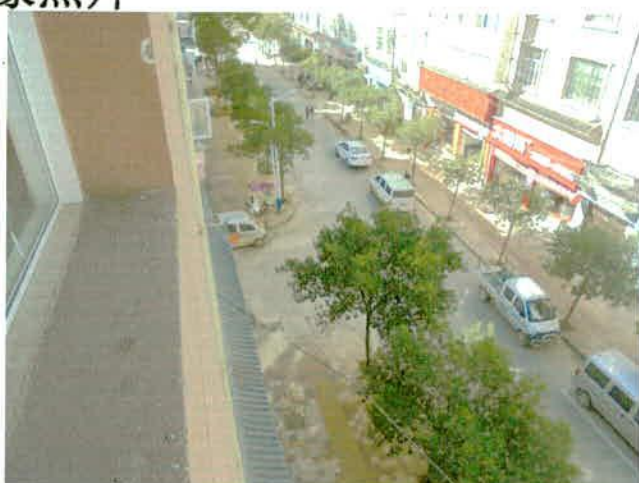
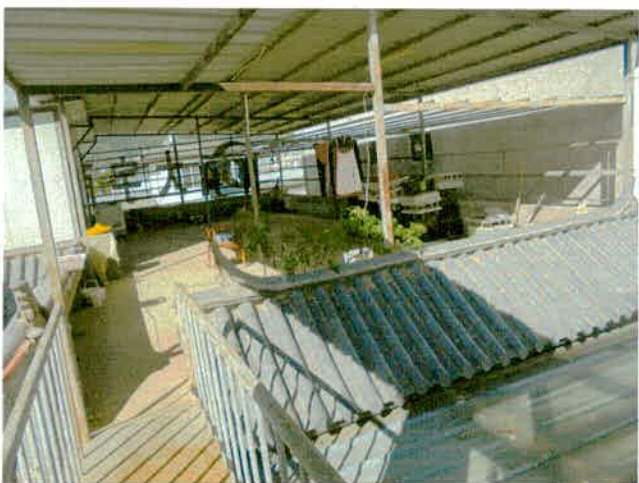
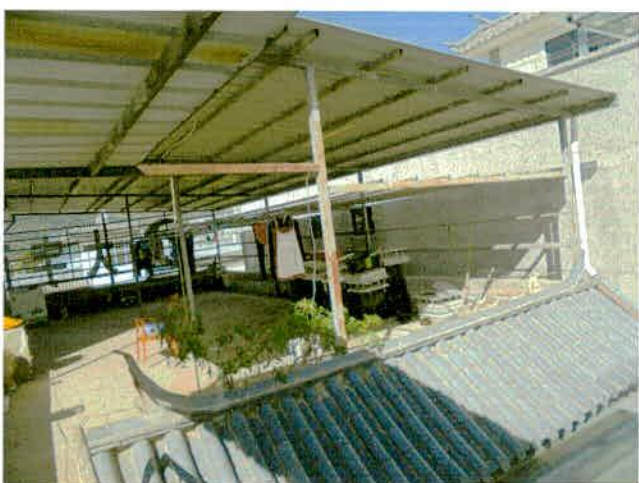
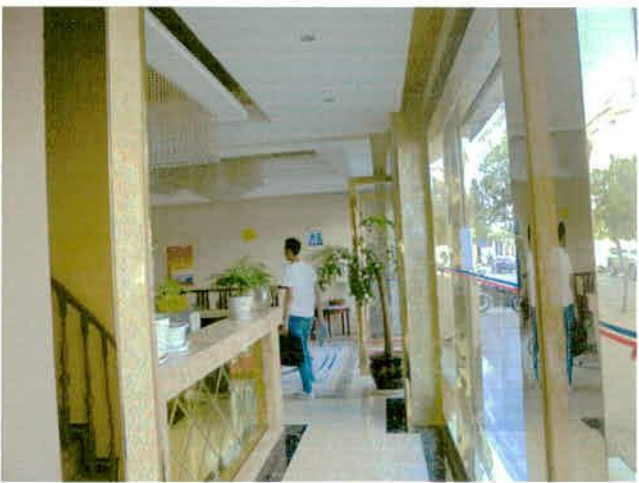
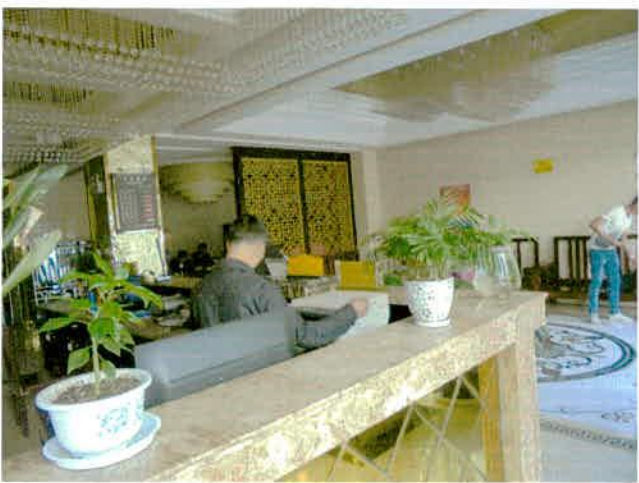
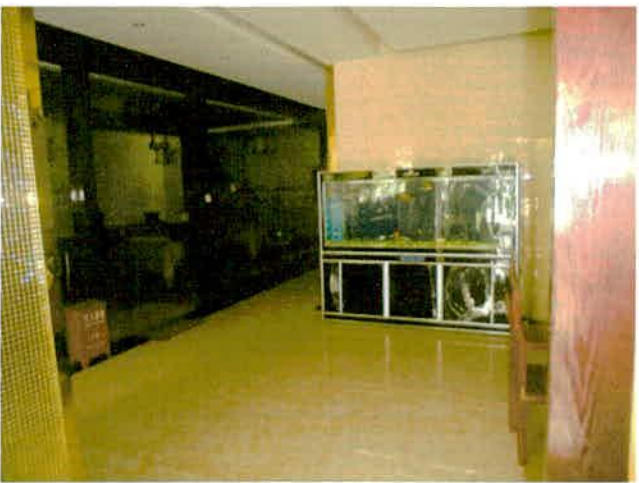
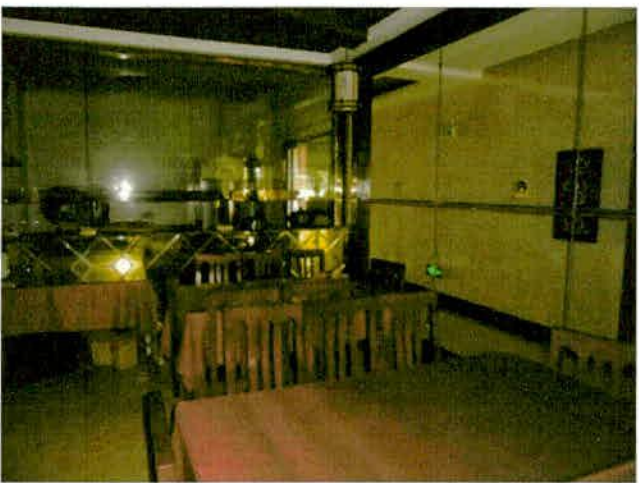
鉴定对象照片

地面：一层大堂地面为花岗岩，二至四层走廊及客房地面铺地毯，卫生间为防滑地砖。五层为水泥地坪。

墙面、顶棚：一楼墙面瓷砖、二至四层走廊及客房为乳胶漆、墙纸，顶棚木艺造型吊顶，楼梯间、过道墙面和顶棚为乳胶漆。

其他室内装修：一层大堂为不锈钢玻璃大门及玻璃幕墙，客房门为套装实木门，窗为塑钢窗。卫生间内设有坐便器、洗面盆、淋浴器等卫生洁具。室内楼梯步踏及休息平台为地毯，墙面为墙纸、乳胶漆，实木、不锈钢、铁艺栏杆。室内设有2部客用电梯，房屋总层数五层，1-4层设有客梯共4站。
