报告编号: HY22(鉴)KPG0002
报告页数: 共 10 页

工程名称: 景宁龙凤酒店过道连廊

项目类型: 结构拆改影响评估

结构拆改影响评估报告

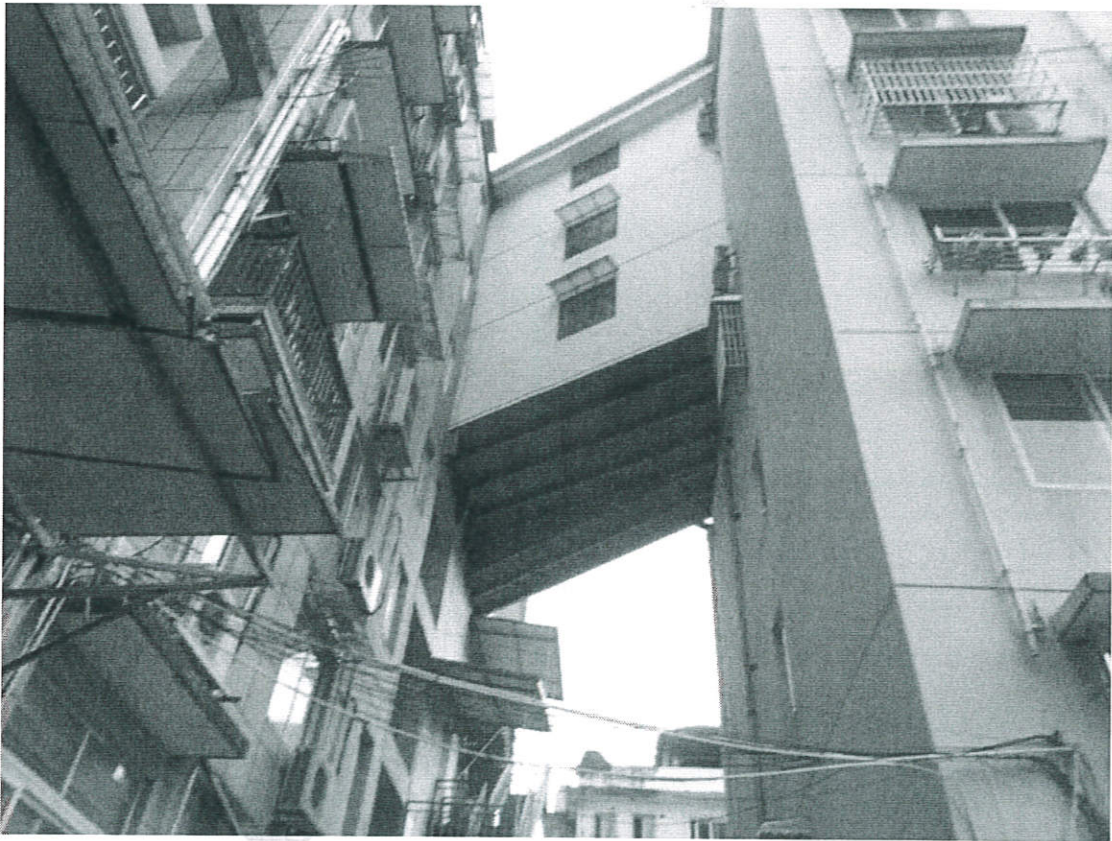
景宁龙凤酒店过道连廊（以下简称“该连廊”）位于景宁畲族自治县红星街道人民北路 37 号、49 号房屋之间，起连接两幢房屋五至七层的连廊作用，为钢结构连廊，属于后期违章建造，违章部分面积 117.18 平方米。钢结构连廊现状外观见图 1-1：

图 1-1：钢结构连廊现状外观图
